**COMUNE DI ERICE**

Progetto di restauro con rifunzionalizzazione e miglioramento paesistico della Torre Pepoli in Erice  
Prescrizioni esecutive per la cantierabilità

OGGETTO DELL'ELABORAZIONE: **restauro costone**

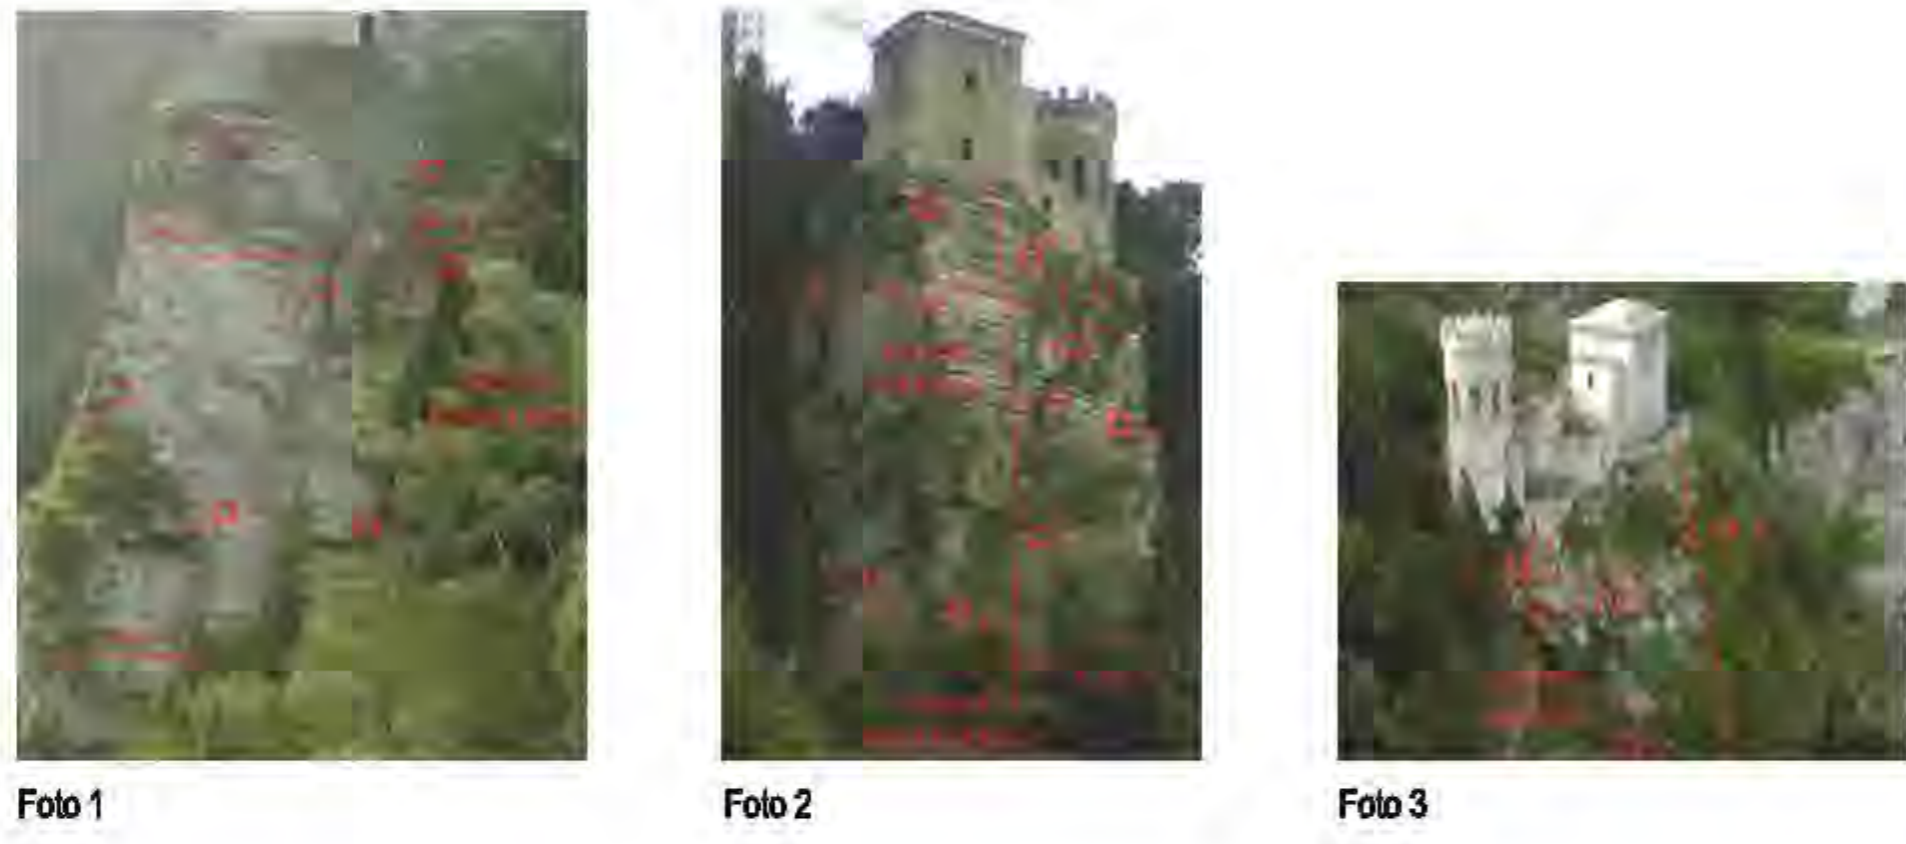
Foto 1 Foto 2 Foto 3

- Diadasi famiglia S1 N40-80 incl. 80-85 verso S-SE
- Diadasi famiglia S2 N40-70 incl. 70-85 verso NW
- Diadasi famiglia S3 N150-180 incl. 75-85 verso E
- Giunti di stato famiglia S4 N 280-310 incl. 10° verso NW
- Porzione di roccia il cui crollo potrebbe compromettere la stabilità
- Porzione di roccia di piccolo spessore il cui crollo non compromettere la stabilità
