RAPPORTO PRELIMINARE DELLA I CAMPAGNA DI SCAVI ARCHEOLOGICI CONDOTTI NEL SITO DELLA CHIESA DI SANTA MARIA DI CAMPOGROSSO (SAN MICHELE DEL GOLFO) – ALTAVILLA MILICIA-PA

SŁAWOMIR MOŹDZIOCH¹ – TADEUSZ BARANOWSKI² – BŁAŻEJ STANISŁAWSKI³

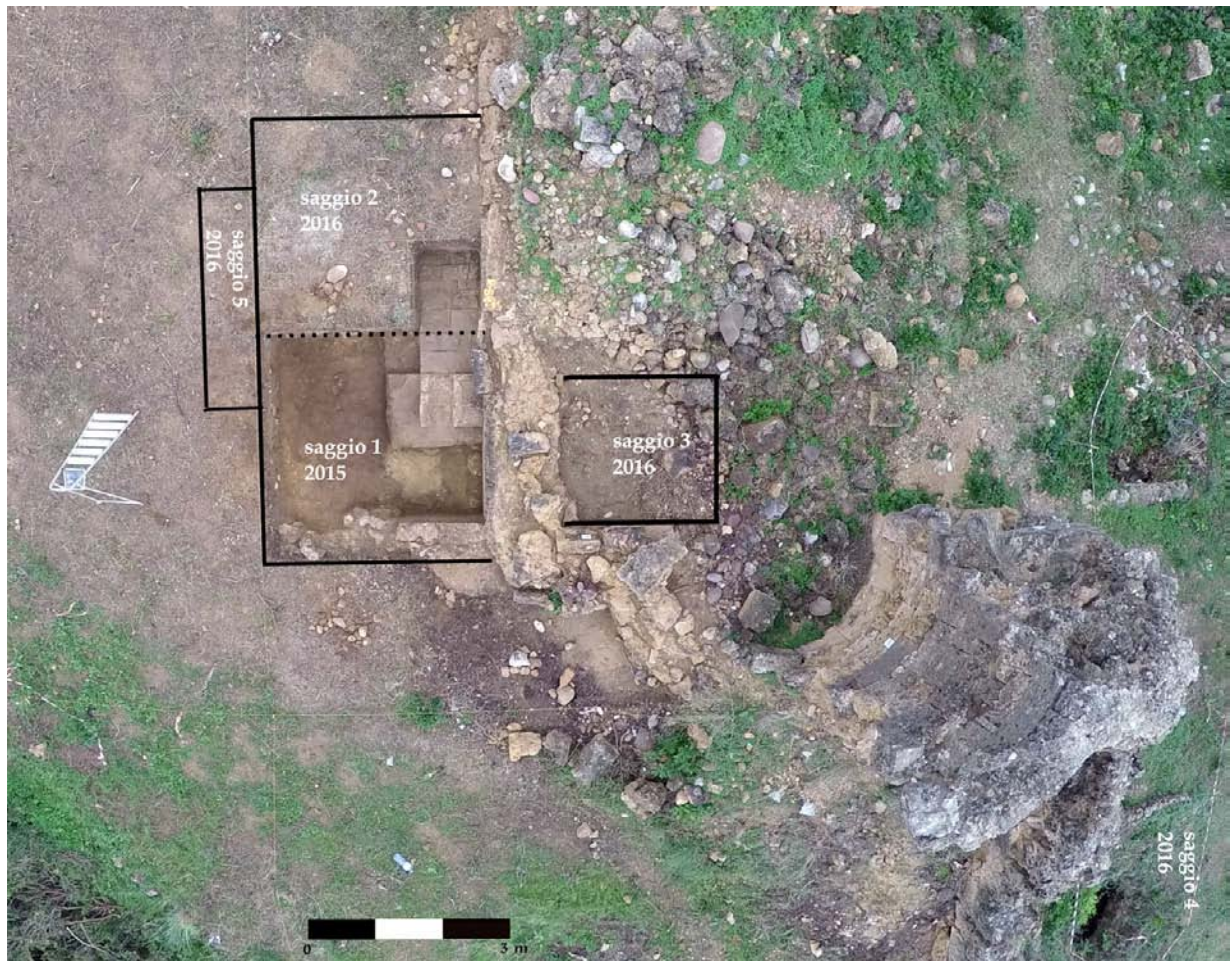
Fig. 5 Veduta generale dei saggi di scavo 2015-2016 (foto di P. Wroniecki e S. Mozdziuch)

Al fine di determinare la successione cronologica delle fasi della costruzione, è stato eseguito un piccolo saggio all'esterno, a ridosso del muro meridionale del transetto (figg. 5-6)¹⁰.

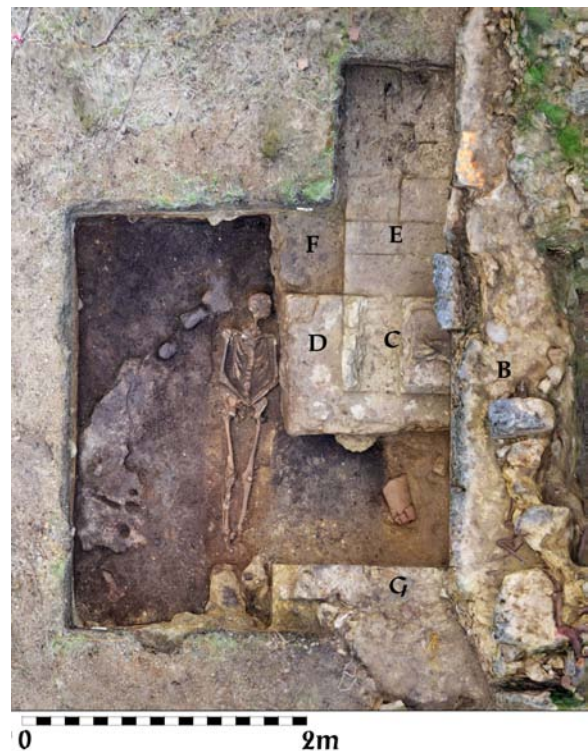
Fig. 6 Saggio 1, proiezione orizzontale dei livelli inferiori esplorati nel 2015 (foto di P. Wroniecki e A. Kubicka)

Nel saggio n. 1, sotto lo strato di humus (US 1), ad una profondità di 20-30 cm, è stato scoperto lo strato di crollo formatosi dopo la distruzione della chiesa (US 2). Tale strato era composto da sabbia argillosa (colore grigio e marrone) e da numerose pietre. Nella parte est del saggio sono stati rinvenuti resti del muro del contrafforte (G), situati nell'area absidale (fig. 6).

Nella parte ovest sono state scoperte delle strutture realizzate in blocchi di pietra (C-F) la cui funzione è al momento poco chiara (resti di una tomba?). Il blocco posto alla sommità (C) presenta sulla faccia superiore una cavità scavata appositamente (larga 30 cm e profonda 20 cm) (figg. 6-7). Tuttavia le suddette strutture continueranno a essere oggetto di successive indagini.

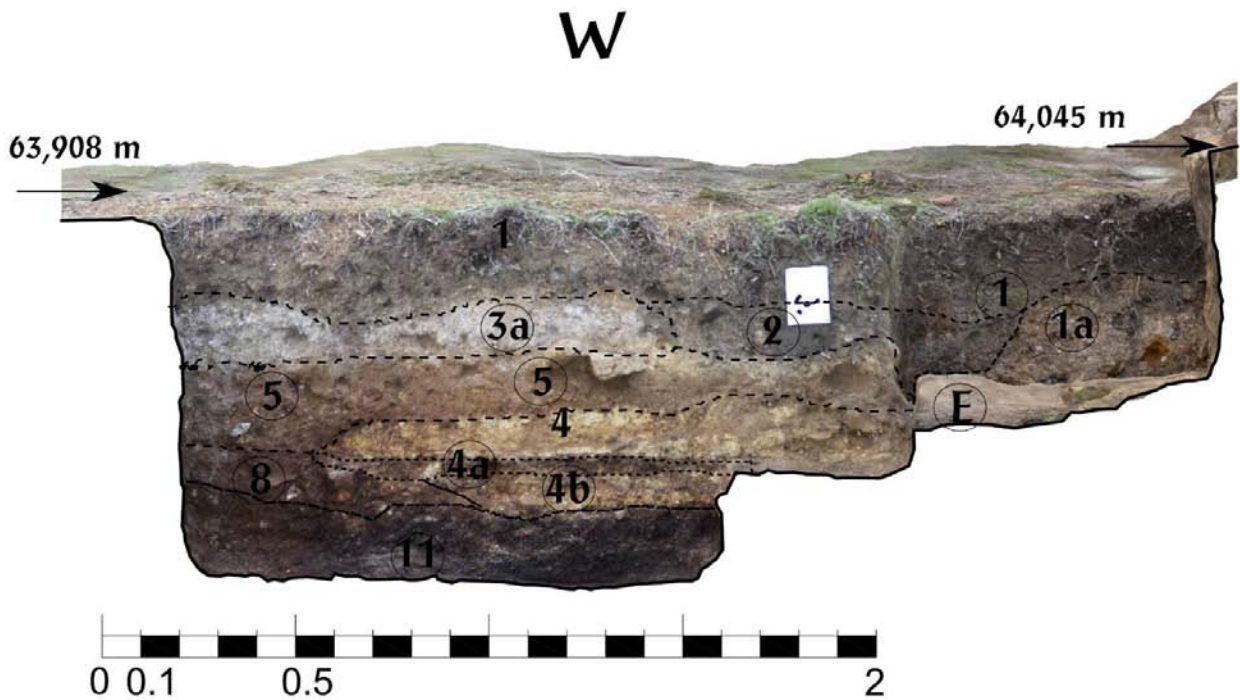
Fig. 10 Saggio 1, sezione ovest (foto di A. Kubicka)

Per quanto riguarda la sezione est è stato rinvenuto un tratto di muro (G) che potrebbe essere interpretato come contrafforte del transetto. Gli strati, 3b e 3c, potrebbero essersi formati in seguito alla distruzione del muro (fig. 9). Gli strati 3a ed 1a, presenti lungo la sezione ovest, contengono molti resti di calcinacci formatisi a seguito della distruzione della chiesa; ciò vale anche per lo strato US 2, ricco di frammenti di tegole e ossi di animali (fig. 10).

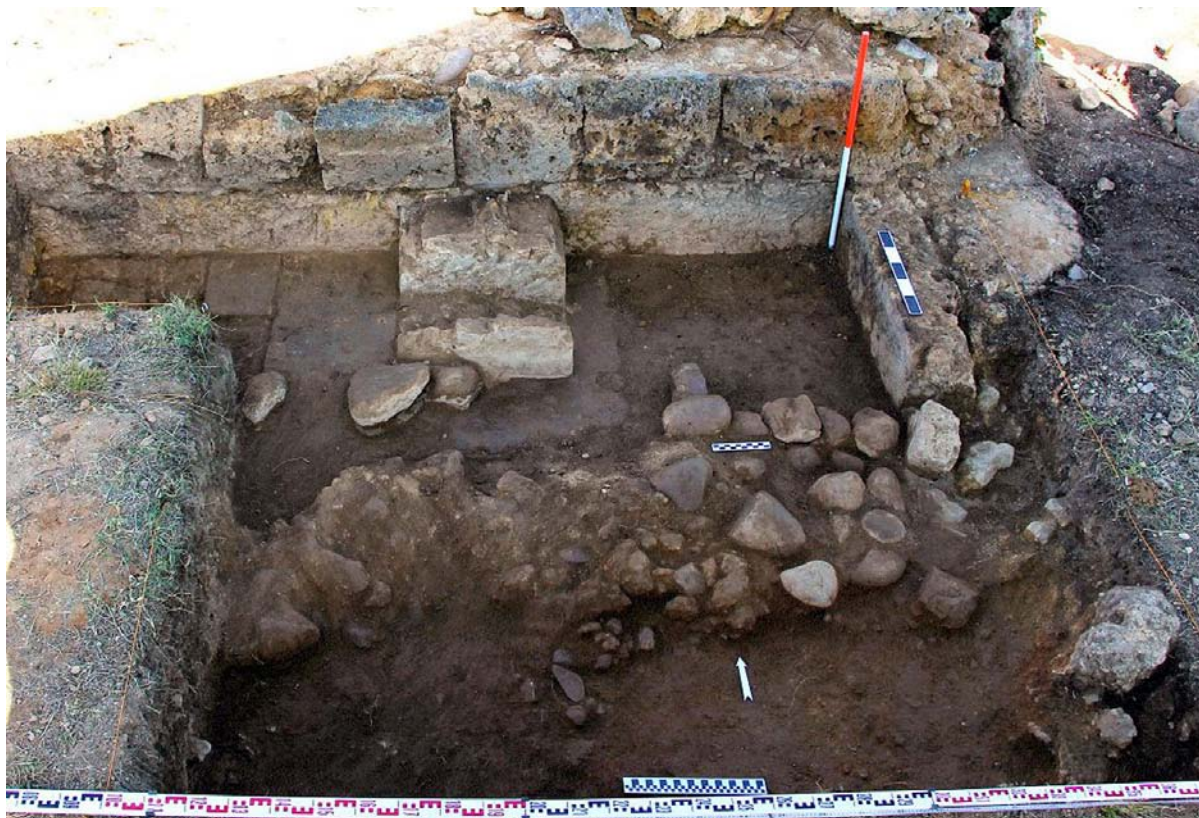
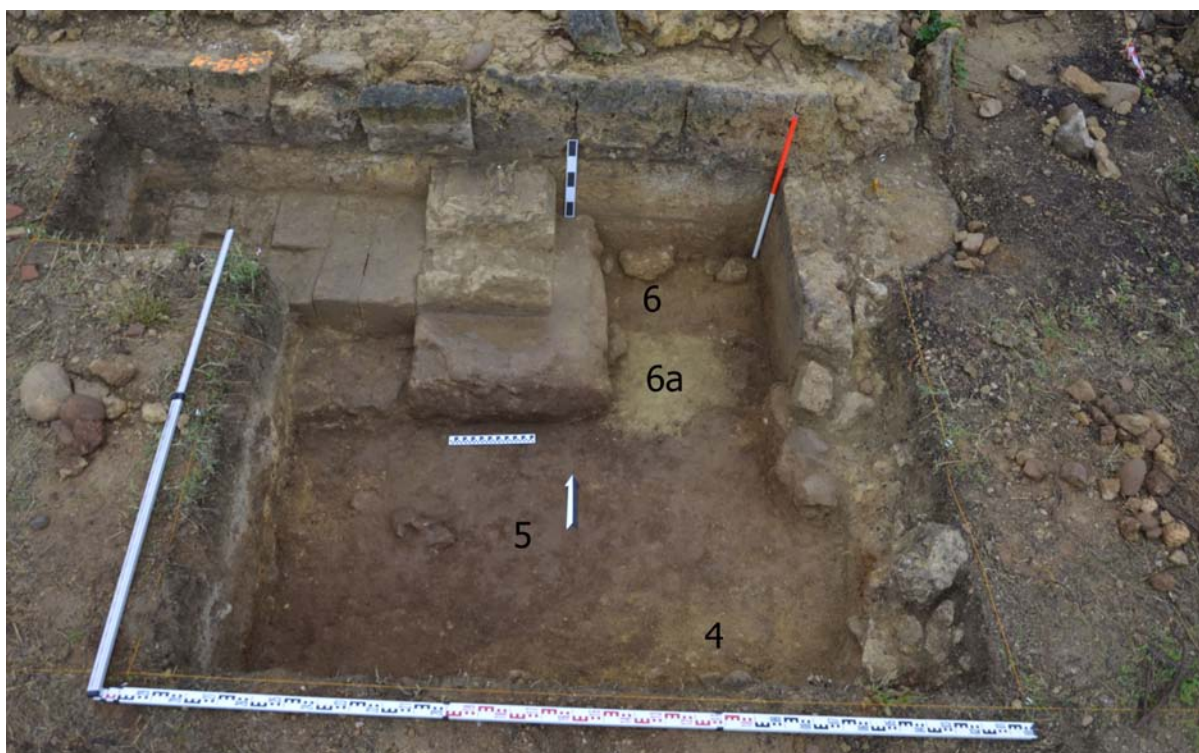
Figg. 11-12 Saggio 1, veduta da Sud della US 3 e degli strati US5 e US6 (foto di A. Kubička)

Nella parte meridionale del saggio, per tutta la lunghezza, è stato evidenziato uno strato composto da grandi pietre informi (US 3) e numerosi calcinacci (fig. 11), probabilmente relativi al nucleo interno del muro demolito. I blocchi di pietra squadrata che formavano il paramento esterno del muro non sono stati rinvenuti nei corrispondenti strati del saggio, forse perché asportati nel tempo per essere riutilizzati nella costruzione di altri fabbricati presenti nelle vicinanze. E' possibile, inoltre, ipotizzare che tale cumulo di pietre costituisse la copertura della sepoltura T1.

Asportato lo strato di pietre (US 3), sono stati rinvenuti degli strati di sabbia argillosa di colore marrone e grigio (US 5 e 6), formatisi probabilmente durante l'attività della chiesa (fig. 12).

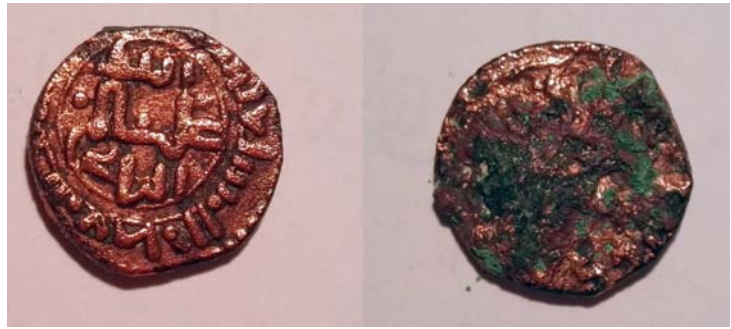
Fig. 13 Follaro di Guglielmo II

I suddetti livelli non contenevano calcinacci ma soltanto pochi frammenti ceramici e tegole. Dallo strato 6, che copriva la tomba di un bambino (T. 2), è stata recuperata una moneta con legenda bilingue (testo in latino e arabo) di Guglielmo II (1166-1189) (fig. 13).

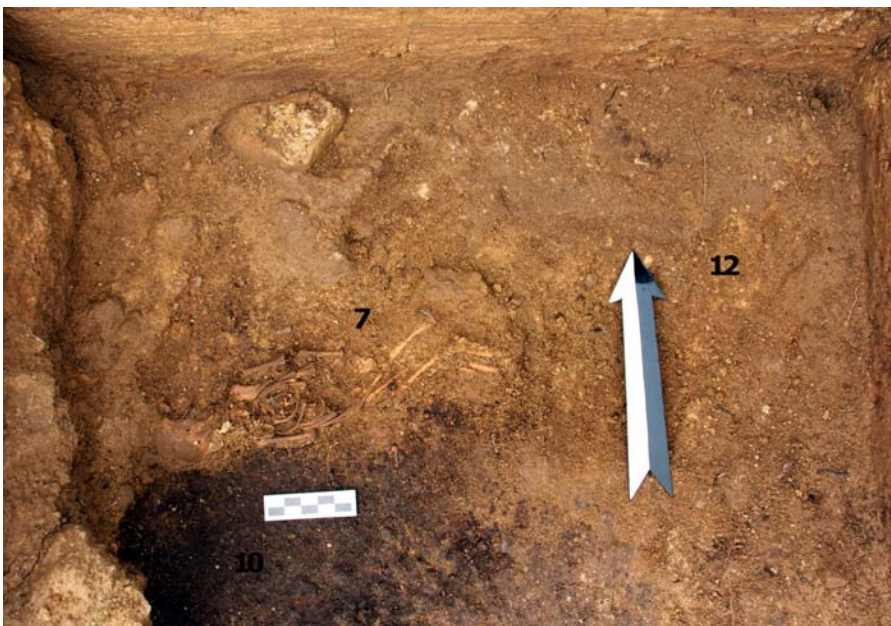
Fig. 14 Saggio 1, tomba 2 dopo l'asportazione delle tegole che coprivano lo scheletro (foto di A. Kubicka)

Il livello più basso del saggio era costituito da uno strato di sabbia argillosa grigia e nera (US 11) contenente resti organici e frammenti ceramici, relativo a una fase d'uso antecedente alla costruzione della chiesa; infatti in tale strato sono state poste le sue fondamenta. In prossimità del muro perimetrale della chiesa è stato rinvenuto uno strato di sabbia argillosa di colore giallo (US 12). Su questo strato poggiava la sepoltura T. 2, con copertura "alla cappuccina" costituita da due tegole, relativa a un neonato depresso in senso E/O con cranio a Ovest (figg. 14-15)¹¹.

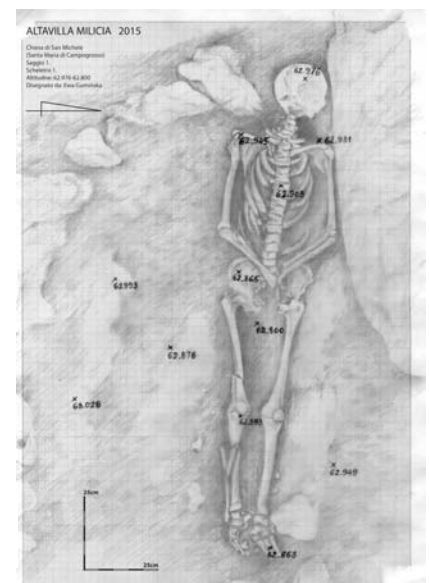
Fig. 16 Saggio 1, tomba 1 (disegno di E. Gumińska)

A distanza di circa 1 m dalla suddetta sepoltura, a ridosso della struttura D, è stata rinvenuta una tomba a fossa rettangolare con spigoli arrotondati (T. 1), pertinente ad un adulto depresso anch'esso in senso E/O. Il riempimento della fossa era costituito da sabbia gialla e la sepoltura poggiava sul banco roccioso in parte affiorante a Sud (UU.SS. 14, 15). Lo scheletro, ben conservato, giaceva in posizione supina con arti superiori incrociati sul grembo, e la testa a Ovest rivolta a sinistra e leggermente schiacciata, forse dalla pietra collocata al di sopra di essa (figg. 16-17).

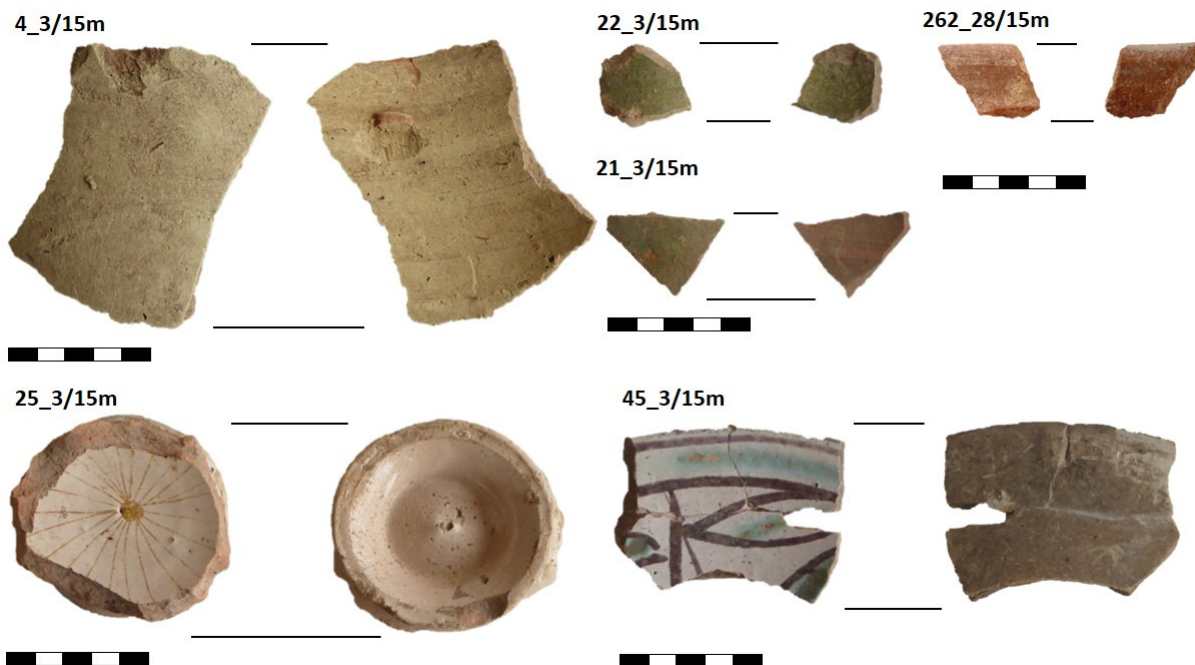
Fig. 18 Saggio 1, alcuni frammenti ceramici (foto di E. Mozdziuch)

In tutti gli strati sono stati rinvenuti 281 frammenti ceramici (fig. 18), 126 frammenti di tegole, alcuni oggetti in metallo la cui funzione è sconosciuta, nonché resti ossei umani e di animali. I reperti ceramici, ancora in corso di studio, sono databili perlopiù a età medievale e pertinenti a produzioni invetriate e acrome.

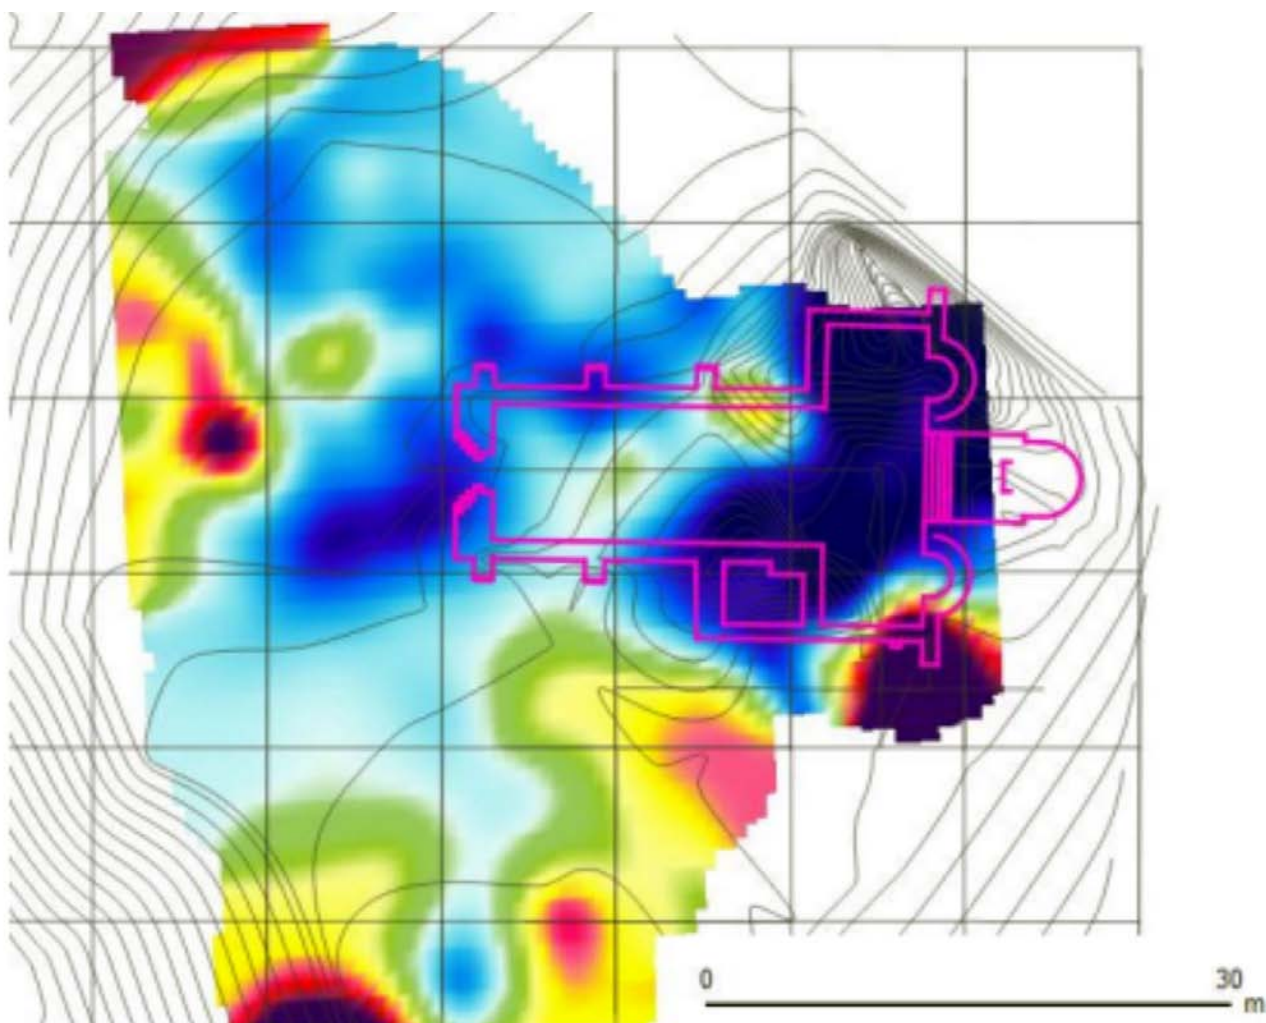
Fig. 21 Risultati della ricerca condotti tramite il metodo dell'elettroresistività, in rosso le zone con resistività maggiore (disegno di P. Wroniecki, M. Jaworski)

Le strutture murarie addossate alla parete meridionale della chiesa sono probabilmente quelle del contiguo monastero basiliano. Tale ipotesi è stata confermata da ricerche di carattere non invasivo, effettuate tramite l'utilizzo dei metodi di elettroresistività (fig. 21), di georadar (fig. 22) e di magnetometria¹⁴.

L'analisi delle misurazioni rilevate ha restituito anomalie in forma di linee dritte orizzontali ottenendo come risultato una composizione regolare della parte occidentale e meridionale della chiesa, il che potrebbe rispecchiare il posizionamento delle antiche mura del complesso monastico; aspetto questo che potrà essere verificato con il prosieguo delle indagini.

14 Le misure geoelettriche furono ricavate con lo strumento *Geoscan Research RM15-D Advanced* (configurazione Wenner 0,5 m). Le misure magnetiche, invece, furono ottenute tramite lo strumento *Bartington MS3/D*. Infine le misure georadar furono acquisite grazie al sistema *Utsi Eletronics Groundvue 3* con antenna 400 MHz.

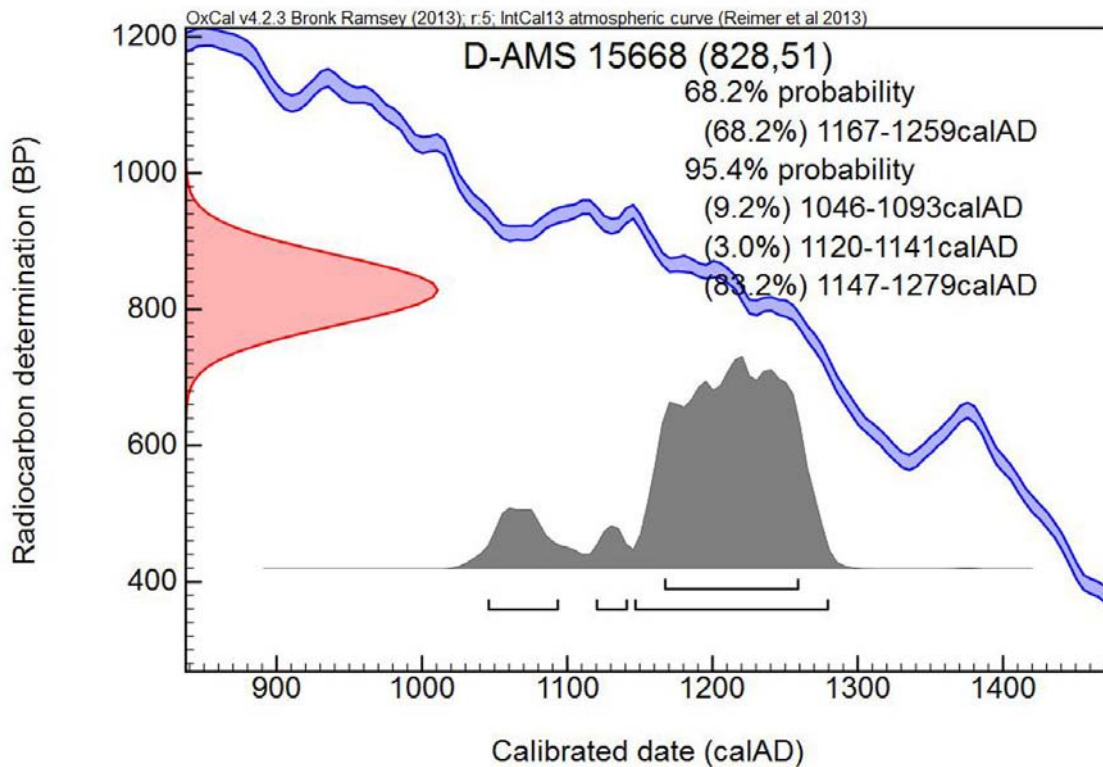
Fig. 23 Grafico dei risultati dell'analisi al C14 sui resti ossei della T.2 (laboratorio del prof. M. Krapiec)

15 Le analisi con il C14, effettuate dopo la stesura di questo rapporto preliminare sui resti ossei della deposizione della T.2 hanno restituito una datazione compresa tra il 1167 e il 1257 (68,2%) (fig. 23). Tale dato concorda con la cronologia della moneta di Guglielmo II rinvenuta nello strato (US 6) immediatamente sopra la sepoltura e indica che la costruzione della chiesa fu iniziata anteriormente alla seconda metà del XII secolo.
