**Progetto di restauro con rifunzionalizzazione e
di miglioramento geotecnico della Torretta Pepoli in Erice
Prescrizioni esecutive per la cantierabilità**

oggetto dell'elaborato : relazione tecnica generale
e specialistiche

5.1

**PROGETTO DI RESTAURO CON RIFUNZIONALIZZAZIONE E
MIGLIORAMENTO GEOTECNICO DELLA TORRETTA PEPOLI IN ERICE**

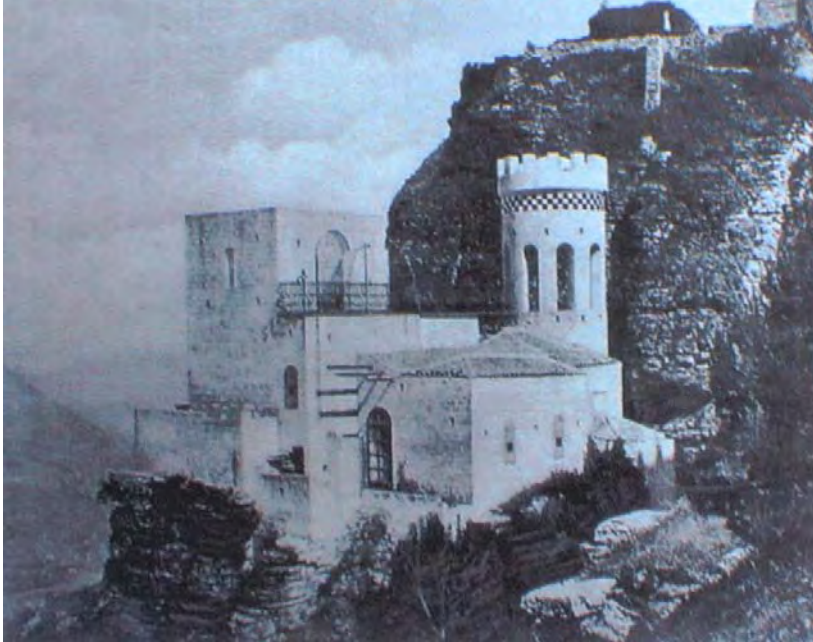
In questa interessante ritrazione fotografica sono individuabili alcune fasi costruttive in quella che doveva essere una originaria facies del monumento: la torre quadra non è ancora sormontata dalla calotta né esiste il capolino

d'ispirazione moresca, successivamente realizzato. Il corridoio al livello principale termina con una grande apertura a vetri verso nord. Una interessante informazione è data, inoltre, dal piano/ponticello che collegava l'ingresso della Torretta al piano roccioso posto di fronte ad esso.

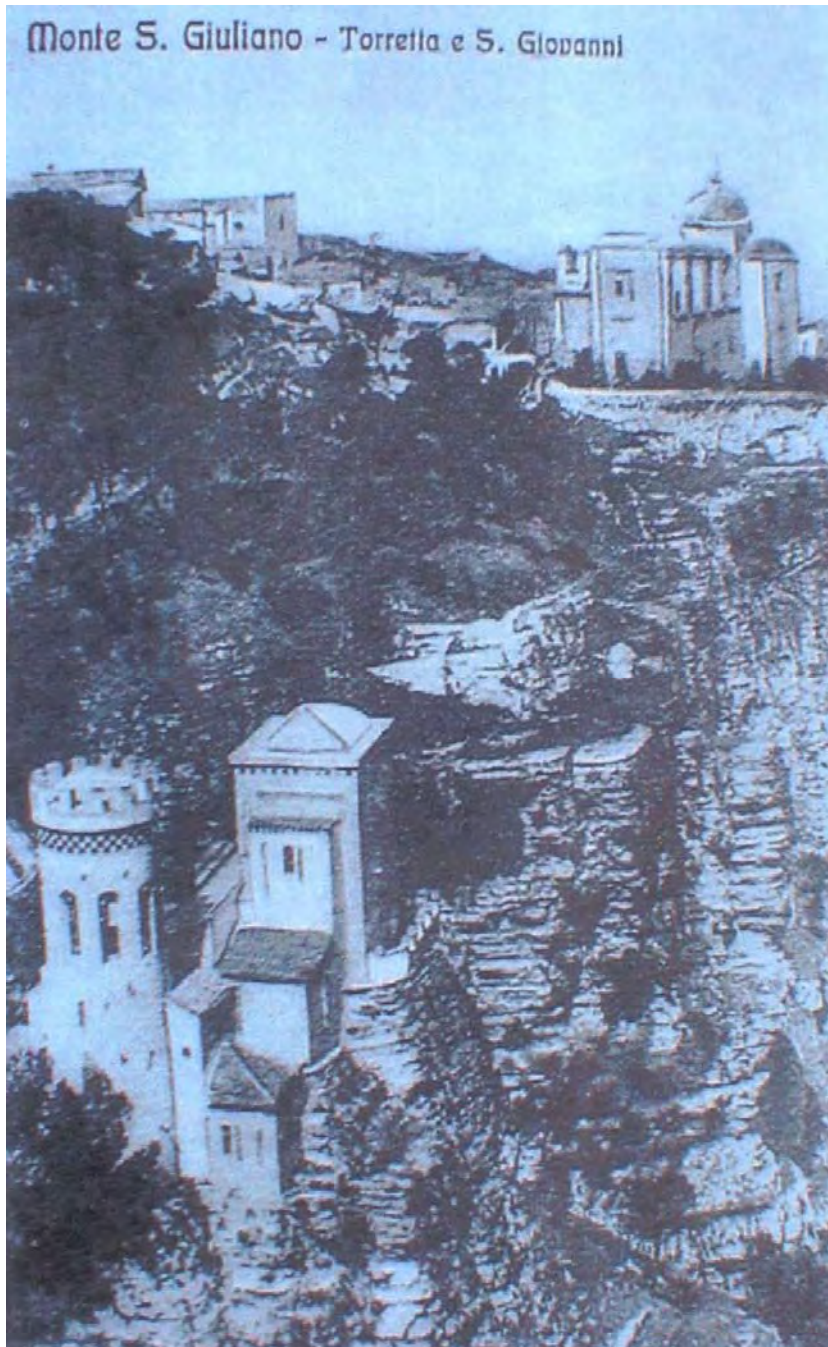
Nella presente immagine si individuano alcuni elementi che sono stati utili per il ripristino: il belvedere sul versante verso la valle, con i piastri oggi scomparsi, la calotta della torre quadra e le coperture a falde oggi crollate. Si intravede anche il percorso che dal Piazzale S. Giovanni conduce alla Torretta. Ma di questo si avrà più rappresentativa prova in altra immagine.

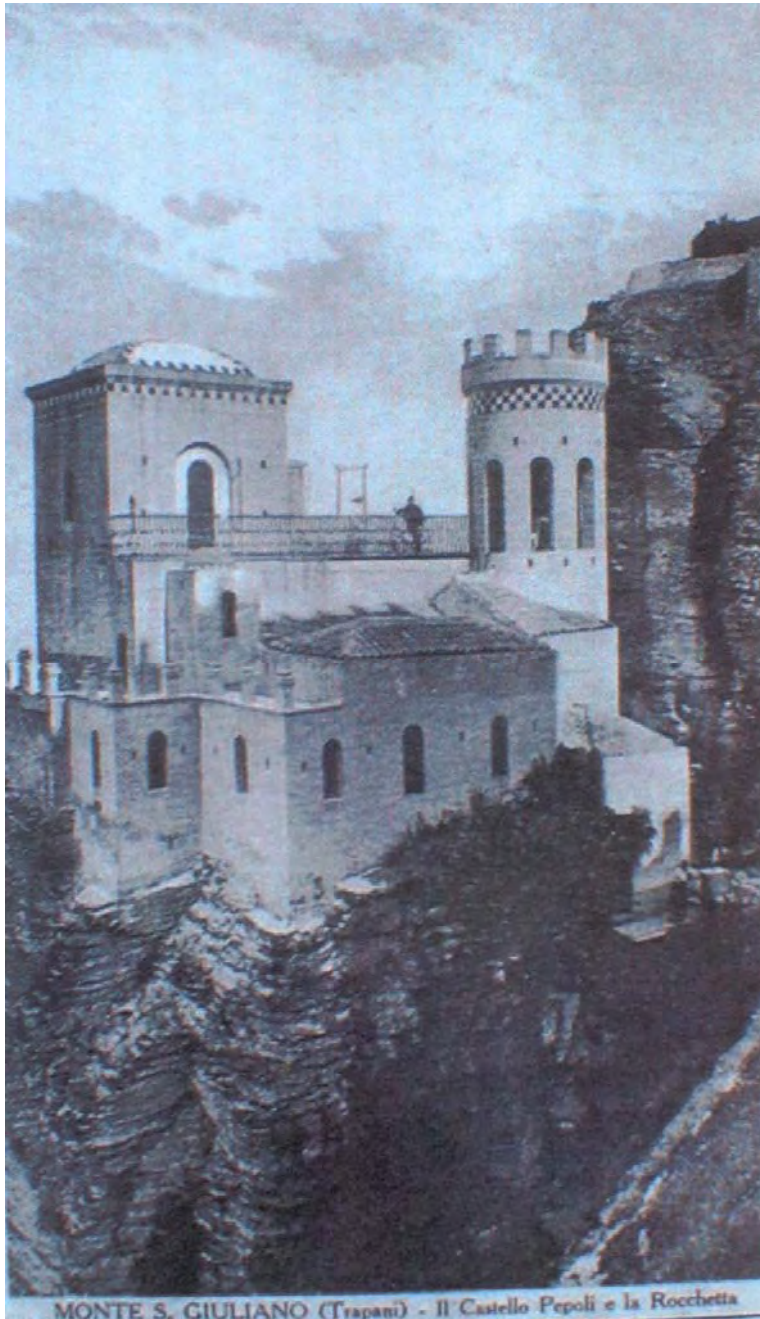
In questa immagine si individua con precisione la conformazione e la posizione della balaustra in pietra calcarea che punteggiava il belvedere e gli altri coronamenti. Da questo punto di vista, inoltre, si ha oggettivo riscontro della consistenza dell'apparato decorativo delle piastrelle ceramiche bianconere, poste a marcare i coronamenti delle due torri ed anche la calotta della torre quadra, con un motivo geometrico molto difficile da riprodurre, vista la conformazione della struttura voltata. Si rileva infine la consistenza della

balaustra della passerella esterna, dei suoi elementi decorativi e di fissaggio al muro, dei controventi e della sua altezza (confrontandola con quella dell'uomo affacciato). Si rileva infine l'esistenza di un piano di approdo un tempo esistente alla quota più bassa e corrispondente all'ingresso della Torretta (dove si vede affacciato un uomo): probabilmente si tratta di un ponticello o di una balconata a sbalzo sullo strapiombo. Sempre la stessa immagine è utile per introdurre un
