Prospetti nord ed est

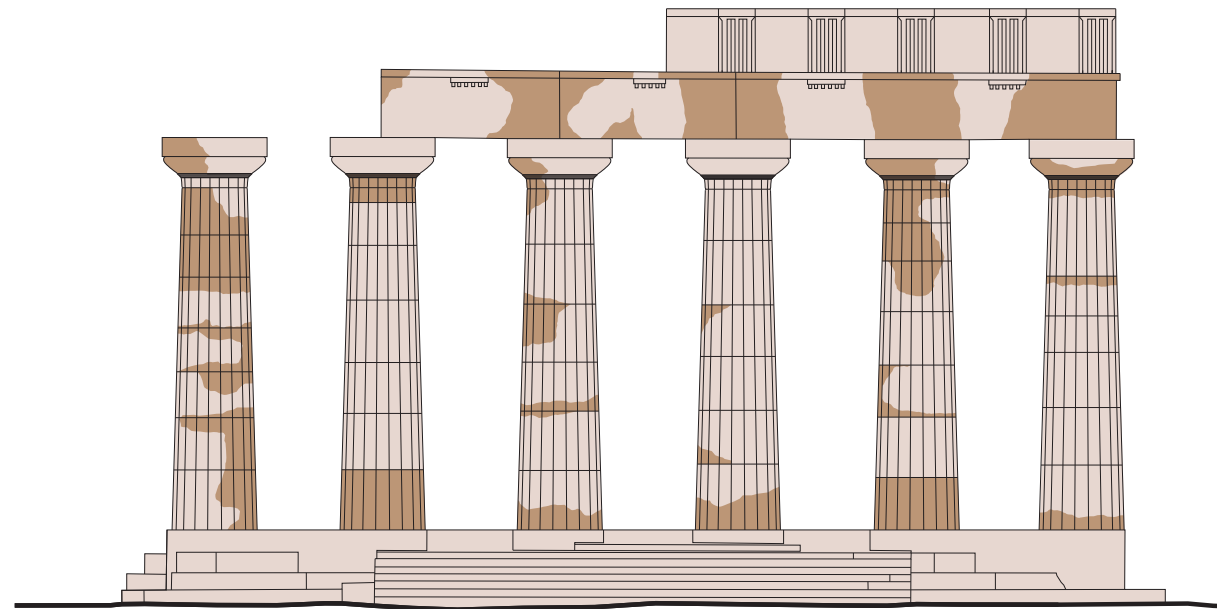
Prospetto est

- B2 Eliminazione della patina biologica (sup. complessiva mq. 100,00)
- C1 Stuccature sul perimetro , iniezioni di riadesione malta di calce (sup. complessiva mq. 50,00)
- B5 Pulitura generale di tutte le superfici (sup. complessiva mq. 100,00)
- C6 Consolidamento delle cavità interne (sup. complessiva mq. 100,00)
- D3 Riconfigurazione delle grandi lacune (sup. complessiva mq. 100,00)

- D6 Riconfigurazione delle grandi lacune (sup. complessiva mq. 1.250,00)

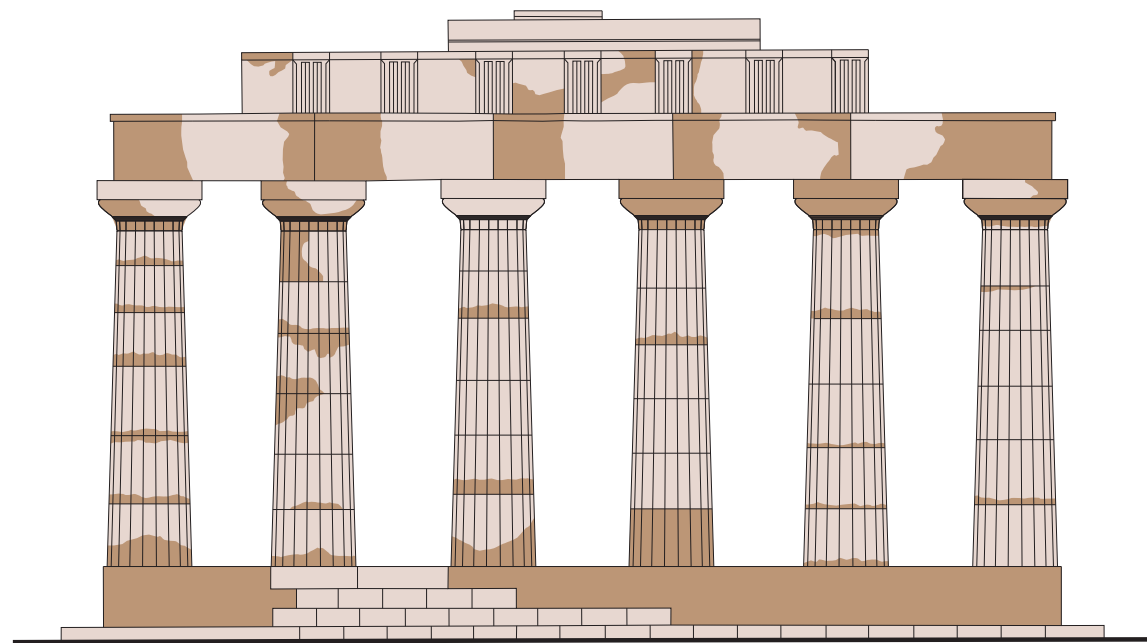
Prospetto ovest

- B2 Eliminazione della patina biologica (sup. complessiva mq. 100,00)
- C1 Stuccature sul perimetro , iniezioni di riadesione malta di calce (sup. complessiva mq. 50,00)
- B5 Pulitura generale di tutte le superfici (sup. complessiva mq. 100,00)
- C6 Consolidamento delle cavità interne (sup. complessiva mq. 100,00)
- D3 Riconfigurazione delle grandi lacune (sup. complessiva mq. 100,00)

- D6 Riconfigurazione delle grandi lacune (sup. complessiva mq. 1.250,00)
